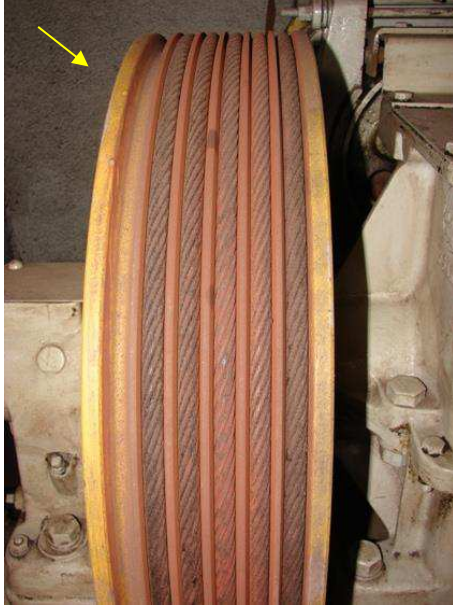
**FOTO 1** – Detalhe da polia de tração do ELEVADOR DO FUNDO sem a proteção que prevê a norma NBR NM 207.

Os canais da polia já apresentam desgaste e os cabos de aço estão totalmente oxidados, evidenciando o fim da vida útil dos mesmos.

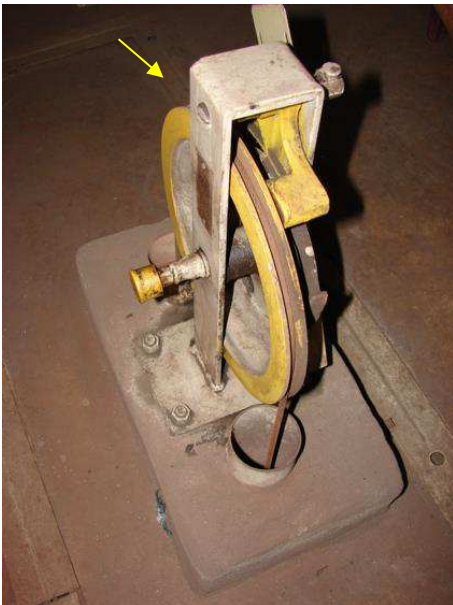
**FOTO 2** – Detalhe da polia do limitador de velocidade do ELEVADOR DO FUNDO sem a proteção que prevê a norma NM 207.

O cabo está totalmente oxidado.

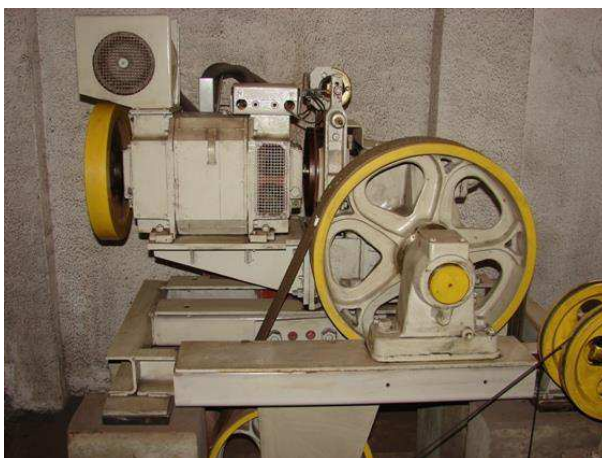
**FOTO 3** – Detalhe da máquina de tração do ELEVADOR DA FRENTE de projeto obsoleto e com vazamento de óleo generalizado.

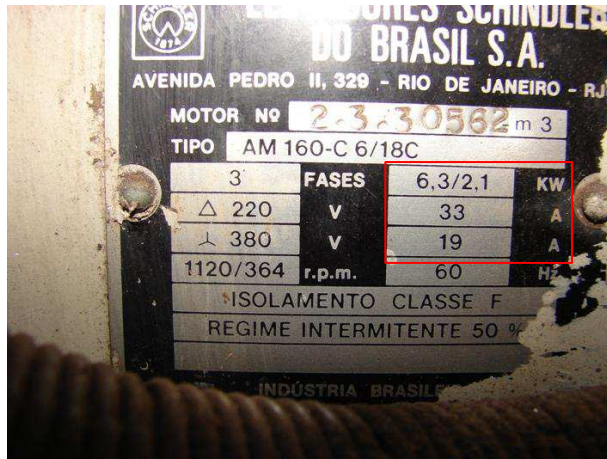
**FOTO 4** – Detalhe da placa de características técnicas do motor elétrico do ELEVADOR DO FUNDO.

O motor possui dois enrolamentos e o projeto não é específico para a utilização com comando "VVVF".

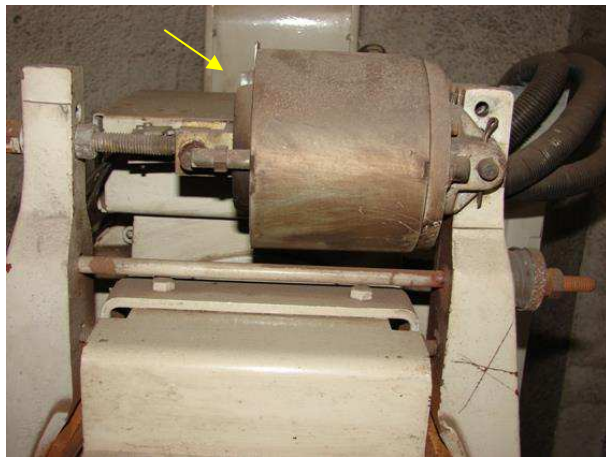
**FOTO 5** – Detalhe do freio eletromecânico da máquina de tração do ELEVADOR DA FRENTE.

O projeto do freio é obsoleto e a bobina não possui dois núcleos independentes conforme prevê a norma NBR NM 207.

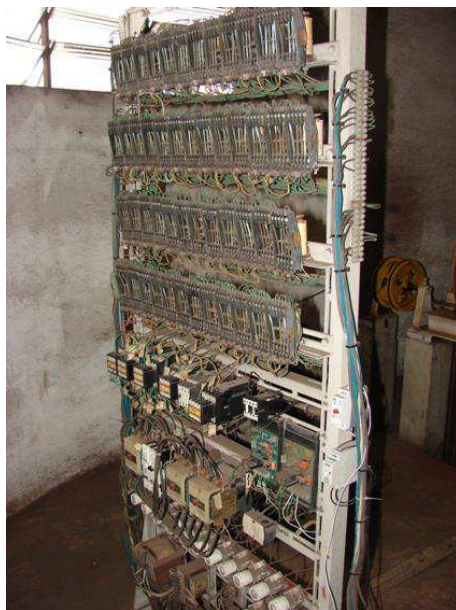
**FOTO 6** – Detalhe do painel de comando do ELEVADOR DO FUNDO.

O projeto é obsoleto com excesso de peças móveis: relés e contadores.

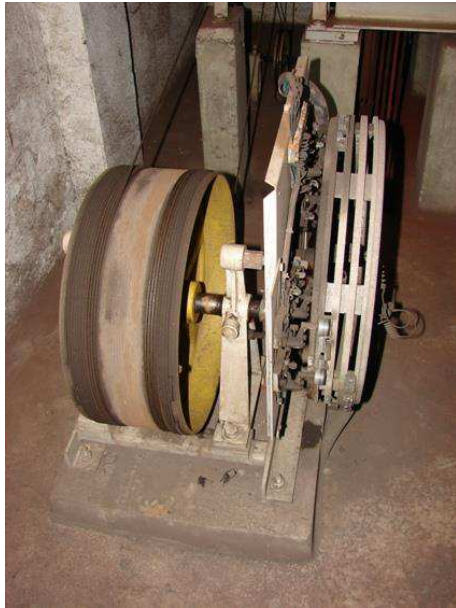
**FOTO 7** – Detalhe do sistema de seletor que comanda a desaceleração e parada do ELEVADOR DO FUNDO: com cabos de aço e excesso de peças móveis.

Peças do seletor já tem a produção descontinuada.

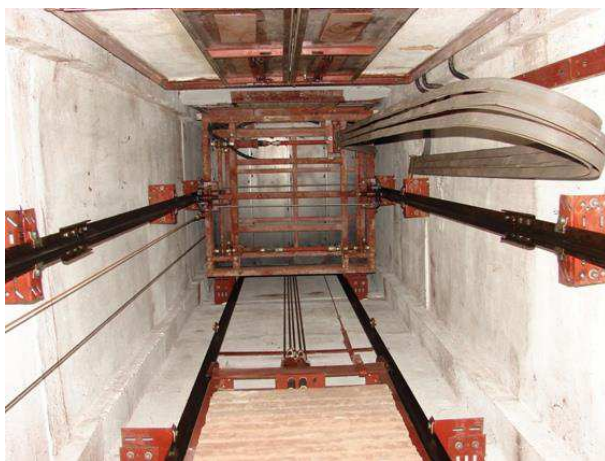
**FOTO 8** – Detalhe parcial da caixa de corrida do ELEVADOR DO FUNDO.

A estrutura da cabina, contrapeso, guias de cabina e contrapeso estão preservadas e serão reaproveitadas no processo de modernização.

A caixa de corrida não possui iluminação para os procedimentos de manutenção e inspeção.

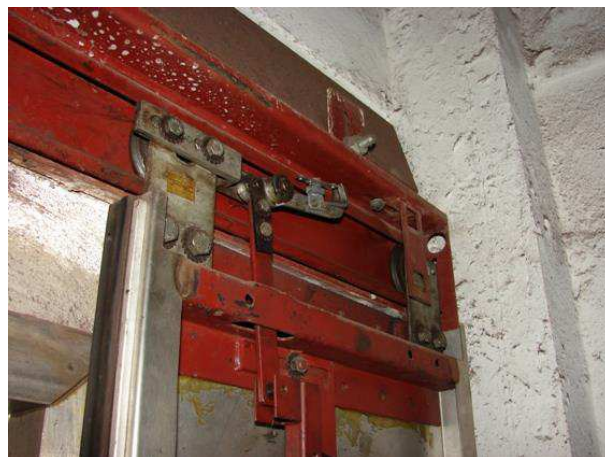
**FOTO 9** – Detalhe parcial de um dos painéis de porta de pavimento do ELEVADOR DO FUNDO.

O painel de porta o dispositivo para retorno autônomo do painel está em desacordo com a norma NBR NM 207. O projeto do fecho eletromecânico é obsoleto.

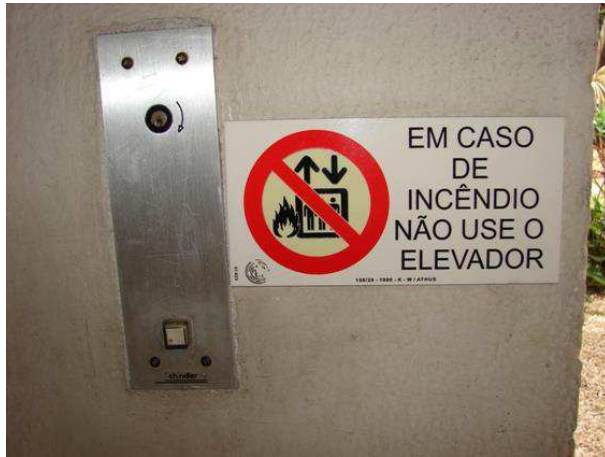
**FOTO 10** – Detalhe de botão de chamada na botoeira de pavimento do andar principal do ELEVADOR DO FUNDO.

O botão é de projeto obsoleto e não atende aos requisitos da norma NM 313.

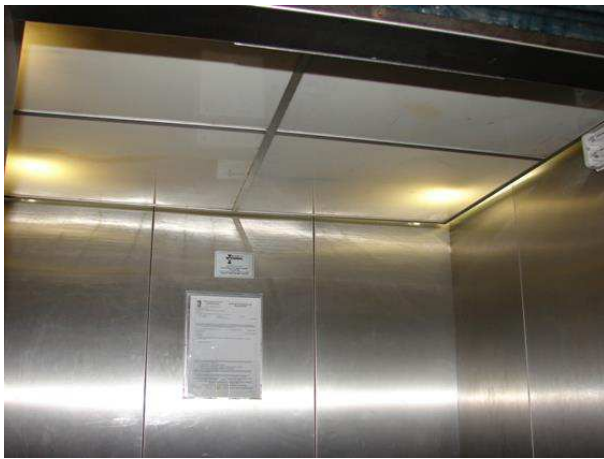
**FOTO 11** – Detalhe parcial do interior da cabina do ELEVADOR DO FUNDO.

O subteto é de projeto obsoleto.

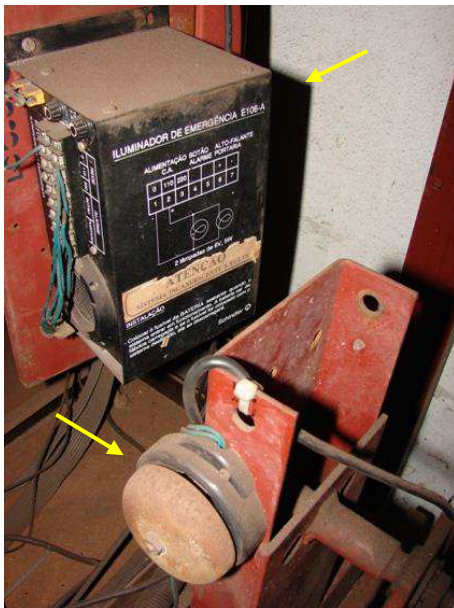
**FOTO 12** – Detalhe do dispositivo de iluminação de emergência e de alarme de emergência da cabina do ELEVADOR DO FUNDO.

Os dispositivos são de projeto obsoleto e não atendem aos requisitos de segurança da norma NBR NM 207.

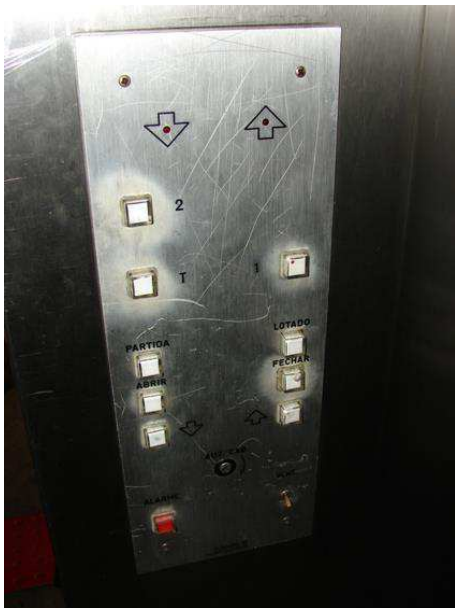
**FOTO 13** – Detalhe da botoeira da cabina do ELEVADOR DO FUNDO.

Os botões são de projeto obsoleto e não atendem aos requisitos da norma NBR NM 313.

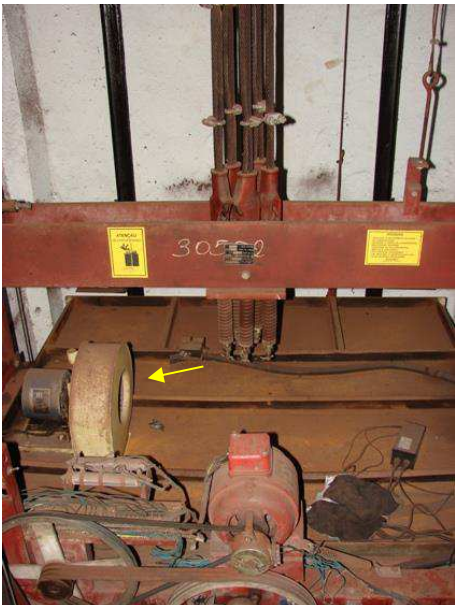
**FOTO 14** – Detalhe do teto da cabina do ELEVADOR DO FUNDO.

O teto não possui guarda-corpo (balaustrada) e o ventilador é de projeto obsoleto.

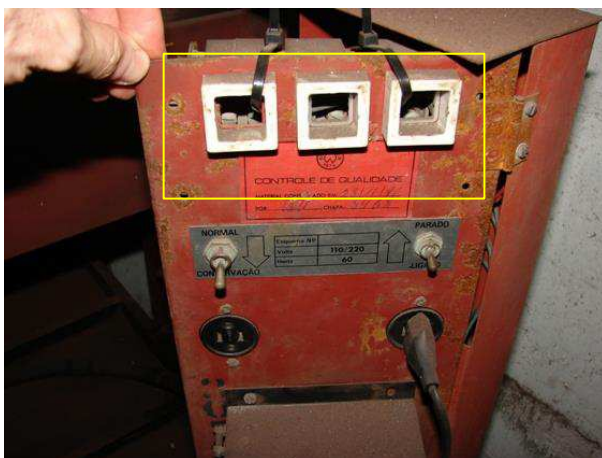
**FOTO 15** – Detalhe da botoeira de inspeção instalada no topo do carro do ELEVADOR DO FUNDO.

O projeto é obsoleto e em desacordo com os requisitos da norma NM 207. Além disso, os botões foram removidos: risco alto de acidente com técnicos durante as manutenções preventivas.

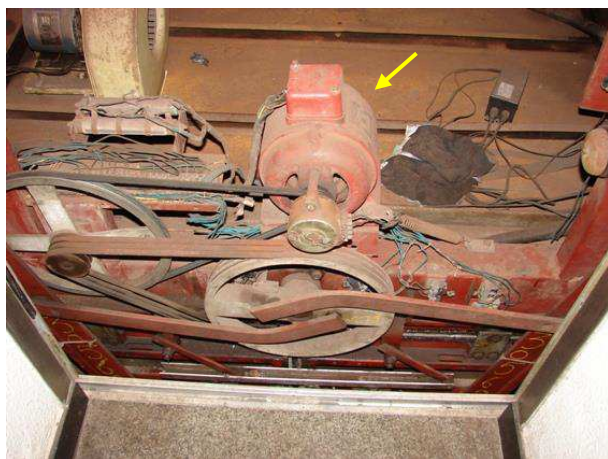
**FOTO 16** – Detalhe do operador automático da porta da cabina do ELEVADOR DO FUNDO.

De projeto obsoleto, com excesso de peças móveis, portanto sujeito a um maior número de paralisações.

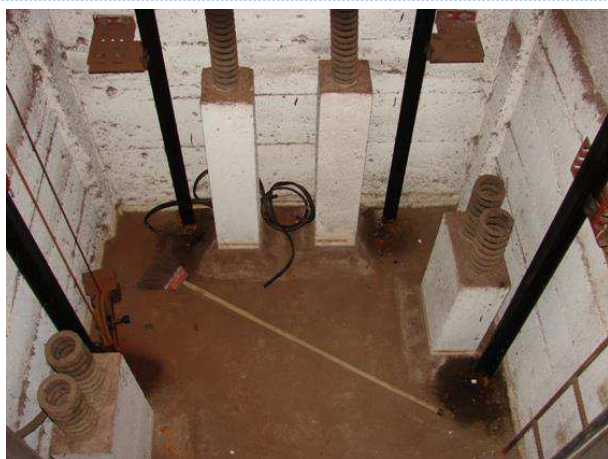
**FOTO 17** – Detalhe do poço do ELEVADOR DO FUNDO.

Os para-choques da cabina e do contrapeso, após limpeza e pintura, serão reaproveitados na modernização.

No piso do poço de cada elevador deve ser demarcada a área de segurança conforme NM 207.

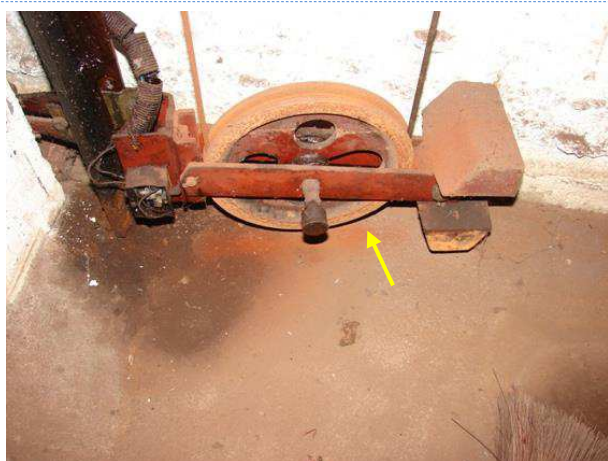
**FOTO 18** – Detalhe do dispositivo tensor instalado no poço do ELEVADOR DO FUNDO, totalmente oxidado.

Novo dispositivo será instalado juntamente com novo limitador de velocidade, em cada elevador.

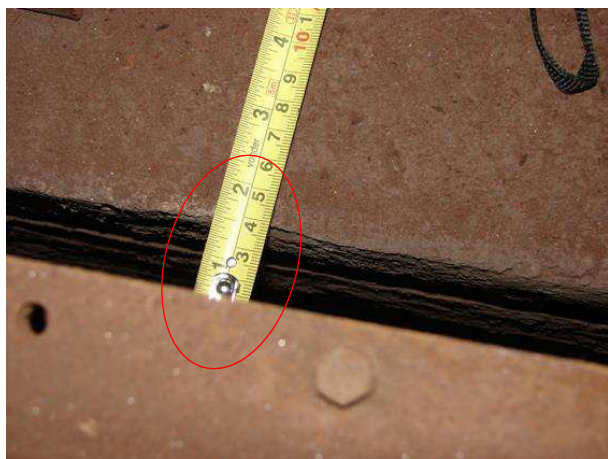
**FOTO 19** – Detalhe da distância reduzida entre o painel do fundo da cabina e o contrapeso, no ELEVADOR DO FUNDO.

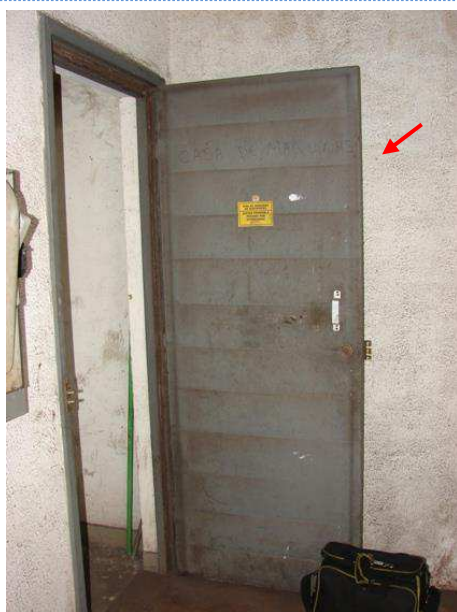
**FOTO 20** – Detalhe da porta da casa de máquinas do ELEVADOR DA FRENTE.

A porta não possui dispositivos, de fechamento autônomo e de travamento autônomo que prevê a norma NBR NM 207.

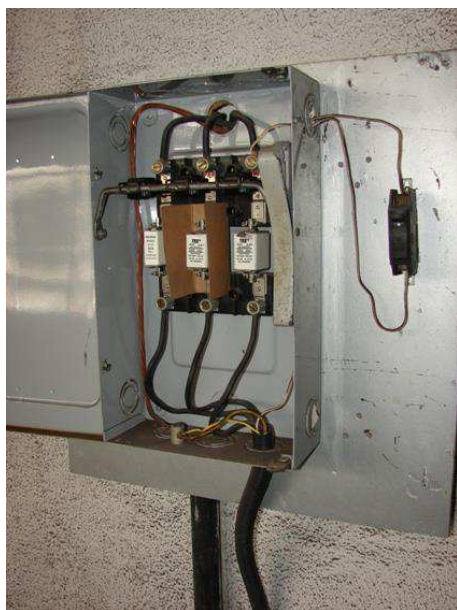
**FOTO 21** – Detalhe da chave geral instalada na casa de máquinas do ELEVADOR DA FRENTE.

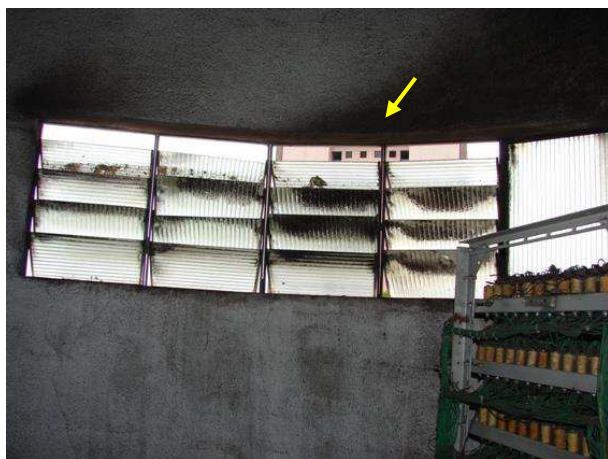
**FOTO 22** – Detalhe de aberturas de ventilação na parede do fundo da casa de máquinas do ELEVADOR DA FRENTE.

Aberturas superiores sem vidro permitem que a chuva cause danos aos equipamentos. A oxidação dos cabos, polias, topo da cabina são evidências do mencionado.

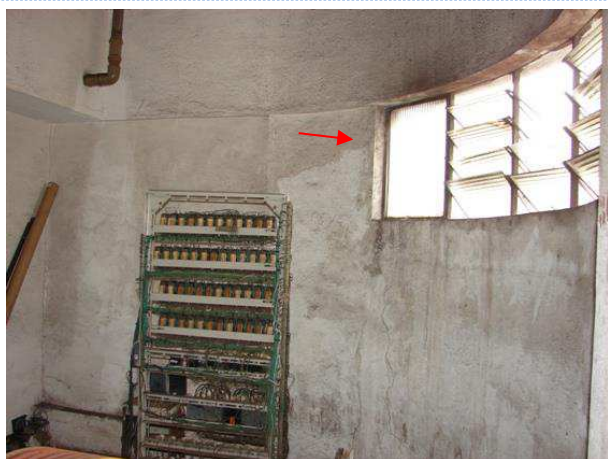
**FOTO 23** – Detalhe de aberturas de ventilação na parede do fundo da casa de máquinas do ELEVADOR DO FUNDO.

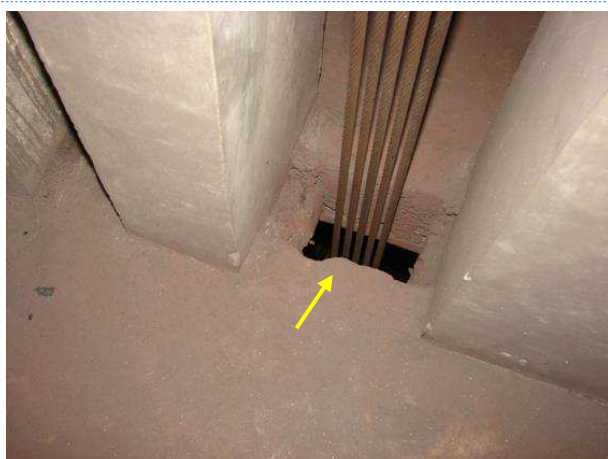
**FOTO 24** – Detalhe da ausência de ressaltos de proteção, nos furos de passagem dos cabos de tração, no piso da casa de máquinas do ELEVADOR DA FRENTE.
