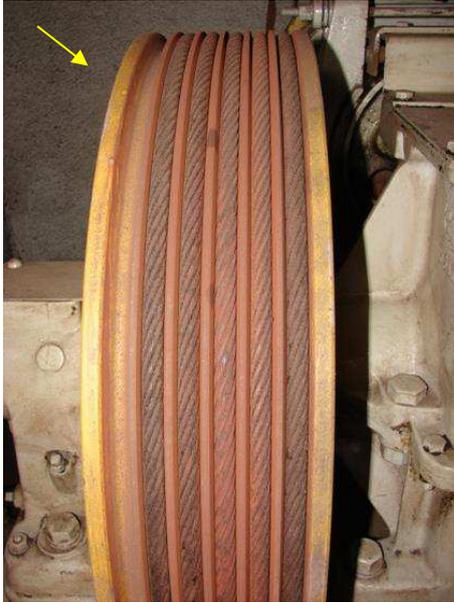
FOTO 1 – Detalhe da polia de tração do ELEVADOR DO FUNDO sem a proteção que prevê a norma NBR NM 207.

Os canais da polia já apresentam desgaste e os cabos de aço estão totalmente oxidados, evidenciando o fim da vida útil dos mesmos.

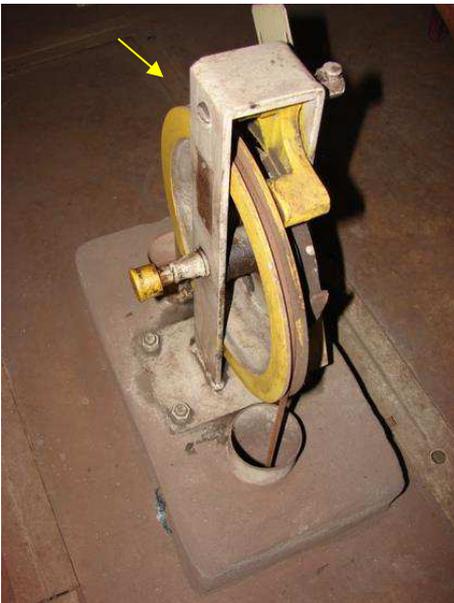
FOTO 2 – Detalhe da polia do limitador de velocidade do ELEVADOR DO FUNDO sem a proteção que prevê a norma NM 207.

O cabo está totalmente oxidado.

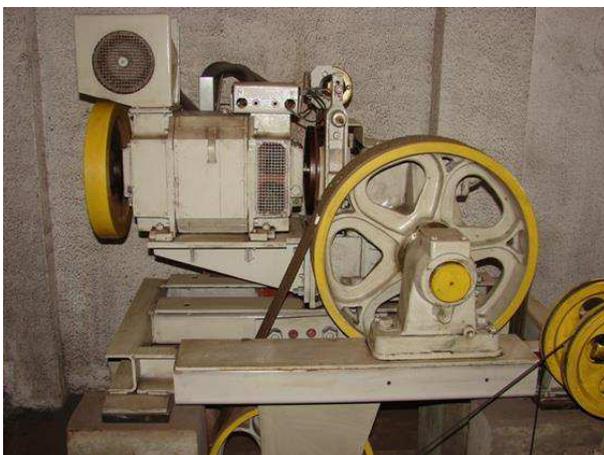
FOTO 3 – Detalhe da máquina de tração do ELEVADOR DA FRENTE de projeto obsoleto e com vazamento de óleo generalizado.

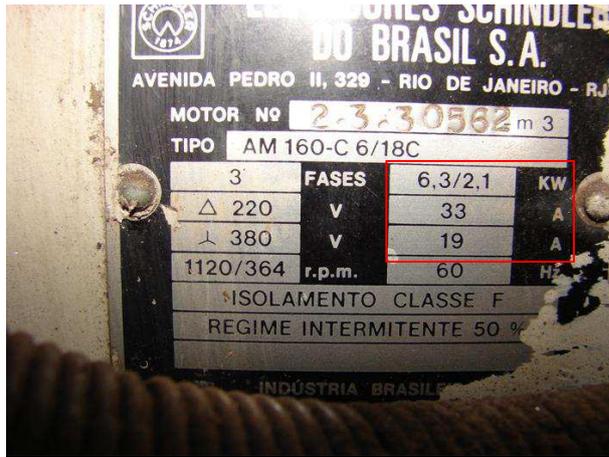
FOTO 4 – Detalhe da placa de características técnicas do motor elétrico do ELEVADOR DO FUNDO.

O motor possui dois enrolamentos e o projeto não é específico para a utilização com comando “VVVF”.

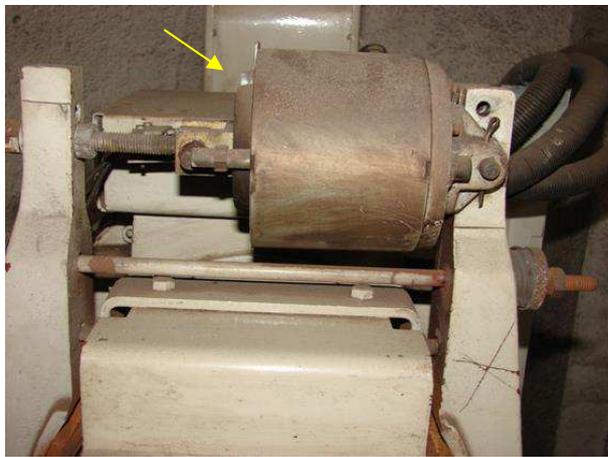
FOTO 5 – Detalhe do freio eletromecânico da máquina de tração do ELEVADOR DA FRENTE.

O projeto do freio é obsoleto e a bobina não possui dois núcleos independentes conforme prevê a norma NBR NM 207.

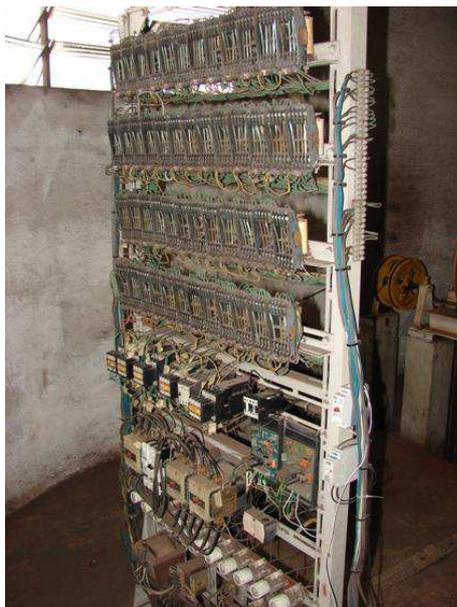
FOTO 6 – Detalhe do painel de comando do ELEVADOR DO FUNDO.

O projeto é obsoleto com excesso de peças móveis: relés e contadores.

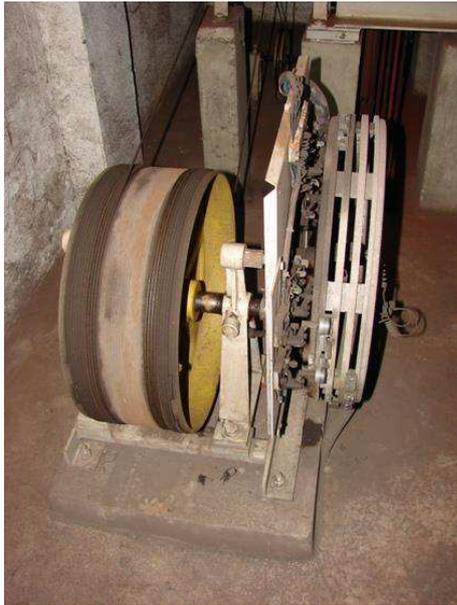
FOTO 7 – Detalhe do sistema de seletor que comanda a desaceleração e parada do ELEVADOR DO FUNDO: com cabos de aço e excesso de peças móveis.

Peças do seletor já tem a produção descontinuada.

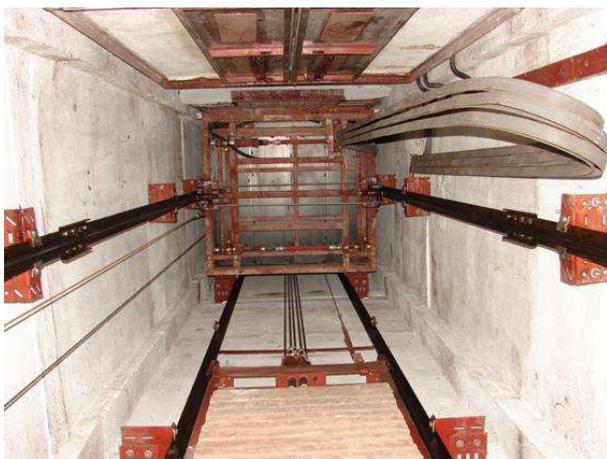
FOTO 8 – Detalhe parcial da caixa de corrida do ELEVADOR DO FUNDO.

A estrutura da cabina, contrapeso, guias de cabina e contrapeso estão preservadas e serão reaproveitadas no processo de modernização.

A caixa de corrida não possui iluminação para os procedimentos de manutenção e inspeção.

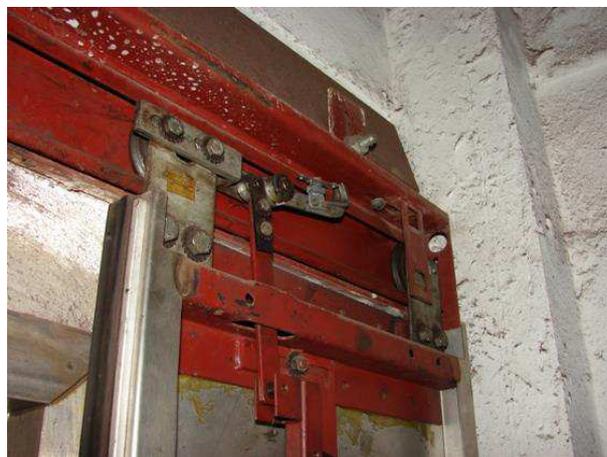
FOTO 9 – Detalhe parcial de um dos painéis de porta de pavimento do ELEVADOR DO FUNDO.

O painel de porta o dispositivo para retorno autônomo do painel está em desacordo com a norma NBR NM 207. O projeto do fecho eletromecânico é obsoleto.

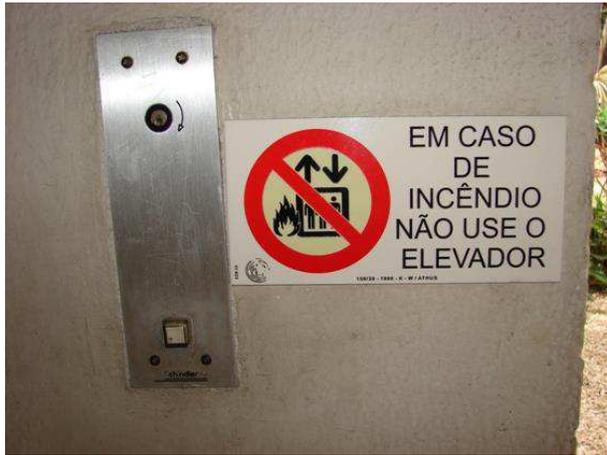
FOTO 10 – Detalhe de botão de chamada na botoeira de pavimento do andar principal do ELEVADOR DO FUNDO.

O botão é de projeto obsoleto e não atende aos requisitos da norma NM 313.

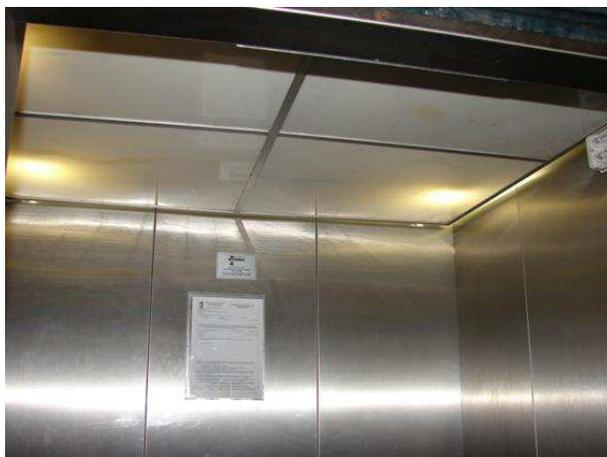
FOTO 11 – Detalhe parcial do interior da cabina do ELEVADOR DO FUNDO.

O subteto é de projeto obsoleto.

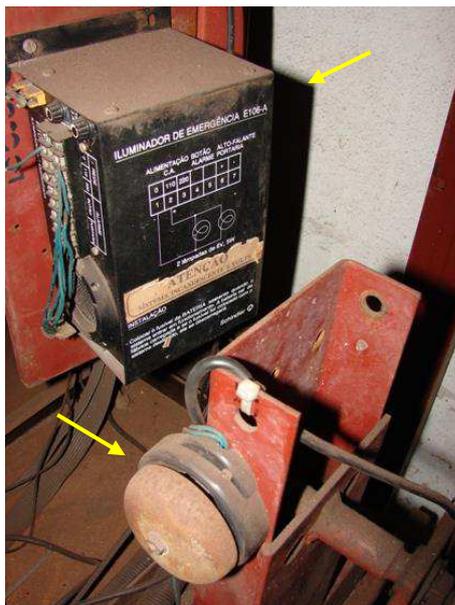
FOTO 12 – Detalhe do dispositivo de iluminação de emergência e de alarme de emergência da cabina do ELEVADOR DO FUNDO.

Os dispositivos são de projeto obsoleto e não atendem aos requisitos de segurança da norma NBR NM 207.

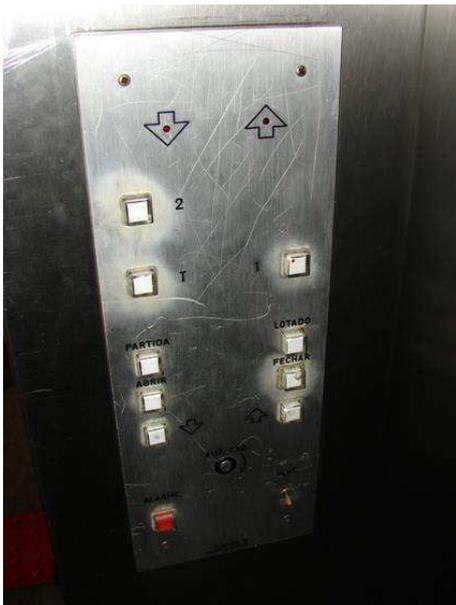
FOTO 13 – Detalhe da botoeira da cabina do ELEVADOR DO FUNDO.

Os botões são de projeto obsoleto e não atendem aos requisitos da norma NBR NM 313.

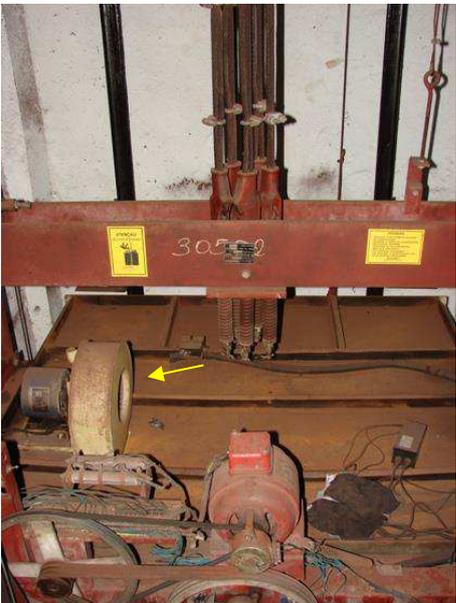
FOTO 14 – Detalhe do teto da cabina do ELEVADOR DO FUNDO.

O teto não possui guarda-corpo (balaustrada) e o ventilador é de projeto obsoleto.

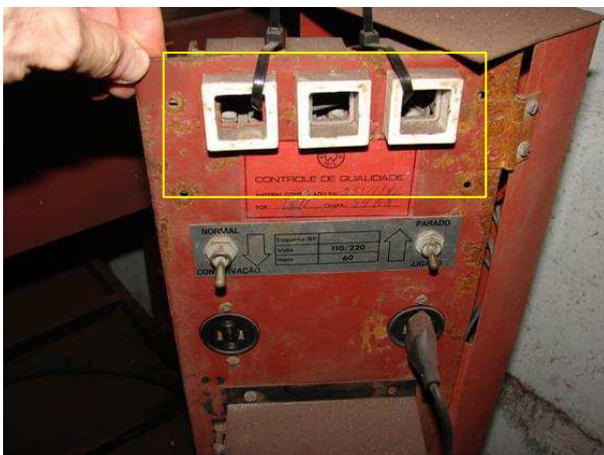
FOTO 15 – Detalhe da botoeira de inspeção instalada no topo do carro do ELEVADOR DO FUNDO.

O projeto é obsoleto e em desacordo com os requisitos da norma NM 207. Além disso, os botões foram removidos: risco alto de acidente com técnicos durante as manutenções preventivas.

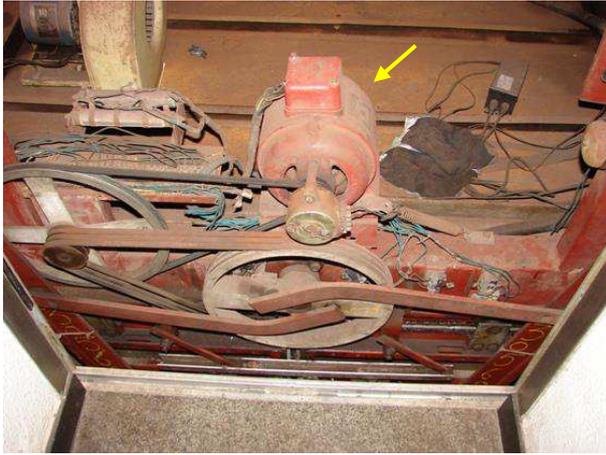
FOTO 16 – Detalhe do operador automático da porta da cabina do ELEVADOR DO FUNDO.

De projeto obsoleto, com excesso de peças móveis, portanto sujeito a um maior número de paralisações.

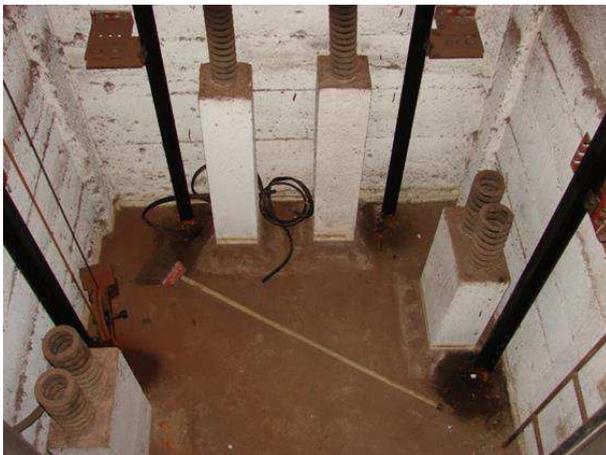
FOTO 17 – Detalhe do poço do ELEVADOR DO FUNDO.

Os para-choques da cabina e do contrapeso, após limpeza e pintura, serão reaproveitados na modernização.

No piso do poço de cada elevador deve ser demarcada a área de segurança conforme NM 207.

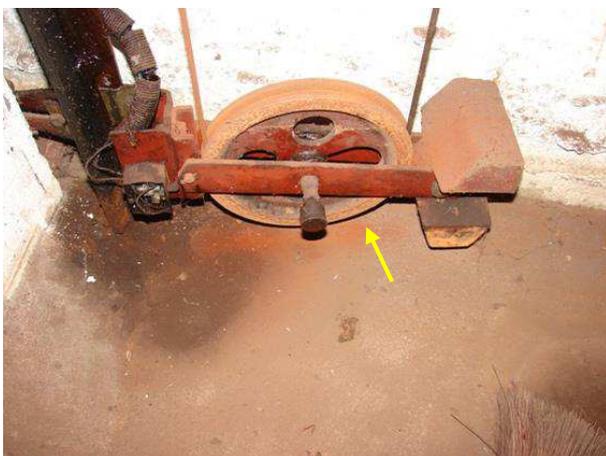
FOTO 18 – Detalhe do dispositivo tensor instalado no poço do ELEVADOR DO FUNDO, totalmente oxidado.

Novo dispositivo será instalado juntamente com novo limitador de velocidade, em cada elevador.

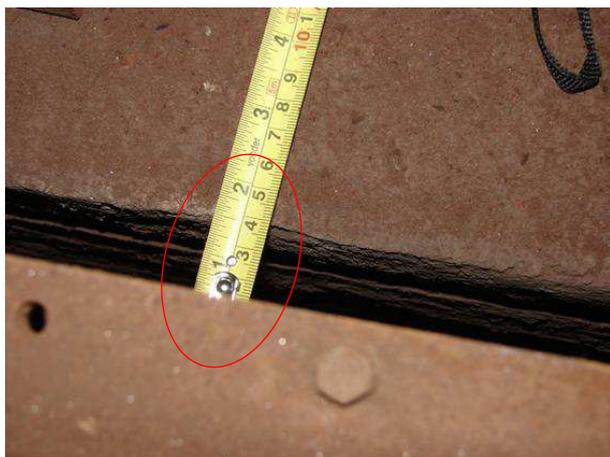
FOTO 19 – Detalhe da distância reduzida entre o painel do fundo da cabina e o contrapeso, no ELEVADOR DO FUNDO.

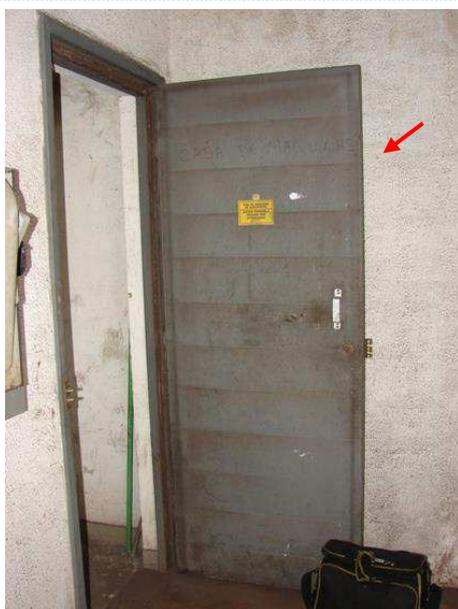
FOTO 20 – Detalhe da porta da casa de máquinas do ELEVADOR DA FRENTE.

A porta não possui dispositivos, de fechamento autônomo e de travamento autônomo que prevê a norma NBR NM 207.

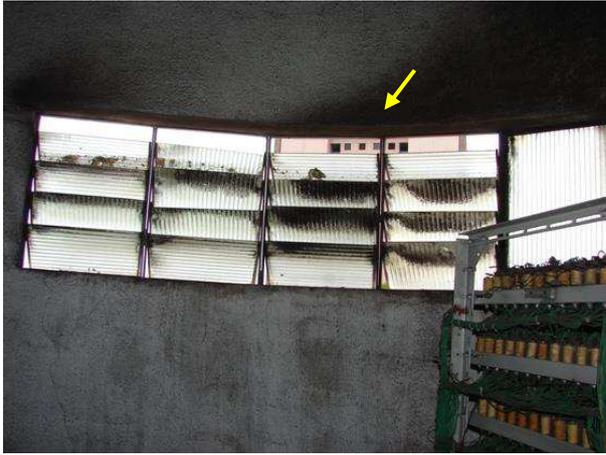
FOTO 22 – Detalhe de aberturas de ventilação na parede do fundo da casa de máquinas do ELEVADOR DA FRENTE.

Aberturas superiores sem vidro permitem que a chuva cause danos aos equipamentos. A oxidação dos cabos, polias, topo da cabina são evidências do mencionado.

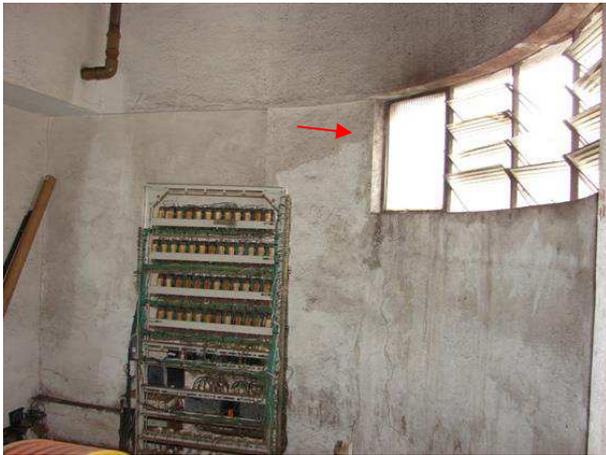
FOTO 23 – Detalhe de aberturas de ventilação na parede do fundo da casa de máquinas do ELEVADOR DO FUNDO.

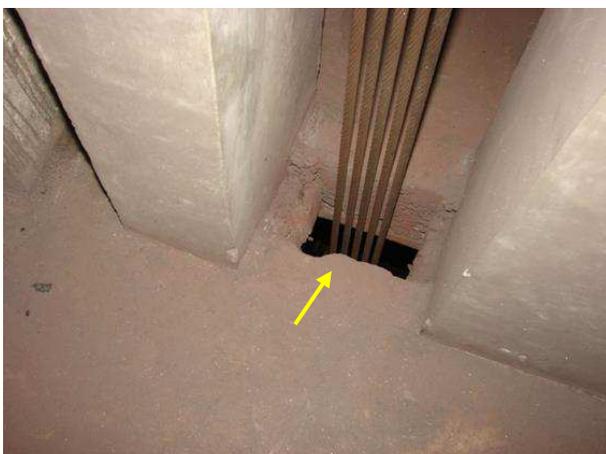
FOTO 24 – Detalhe da ausência de ressaltos de proteção, nos furos de passagem dos cabos de tração, no piso da casa de máquinas do ELEVADOR DA FRENTE.
